# Permafrost : un phénomène à surveiller de près

**Cet été, Alpes Ingé est intervenu à Chamonix, sur le site de l'Aiguille du Midi, pour des travaux de sécurisation liés à l'évolution du permafrost. Le phénomène n'est pas isolé et incite à rester vigilant.**

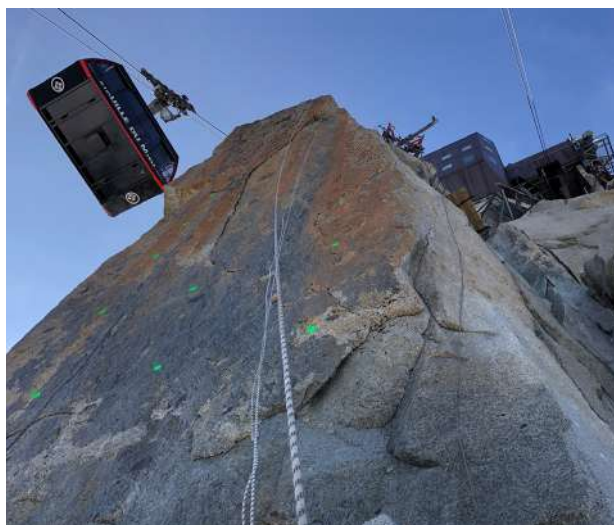
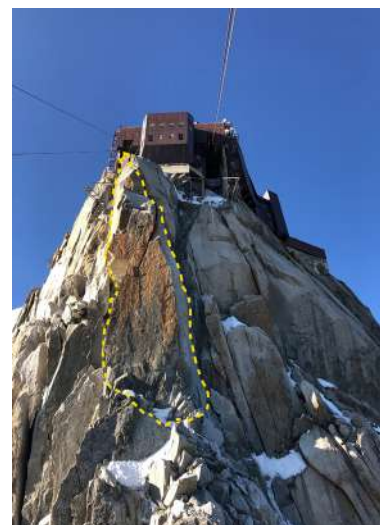
Durant l'été 2018, un éboulement d'environ douze mètres-cubes était attribué à une trop grande variation de température de la roche ; en juin dernier, une dizaine de mètres-cubes est encore « partie » ... Face à ce phénomène semblant survenir de plus en plus fréquemment, la phase d'observation a laissé la place à l'intervention cet été. Sous surveillance depuis 2010, un compartiment de 450 m3 présentait en effet un risque d'instabilité trop important.

Des travaux de sécurisation ont donc été entrepris par Alpes Ingé et Acro BTP durant la période estivale. Une quarantaine d'ancrages - de 6 à 9 mètres de profondeur selon les endroits - sont venus garantir la cohésion des blocs avec la paroi « L'objectif n'est pas de se substituer au rôle de la glace du permafrost, mais bien de redonner une cohésion à l'ensemble » précise Ivan Brunet, ingénieur géotechnicien chez Alpes Ingé.

Située précisément sous la voie du téléphérique, l'opération s'est pourtant déroulée sans interruption d'exploitation. Cette cohabitation avec les cabines, survolant le site à sécuriser, a parfois obligé les équipes à forer la roche par la face arrière : « *Un beau challenge logistique en plus des contraintes géotechniques* ».

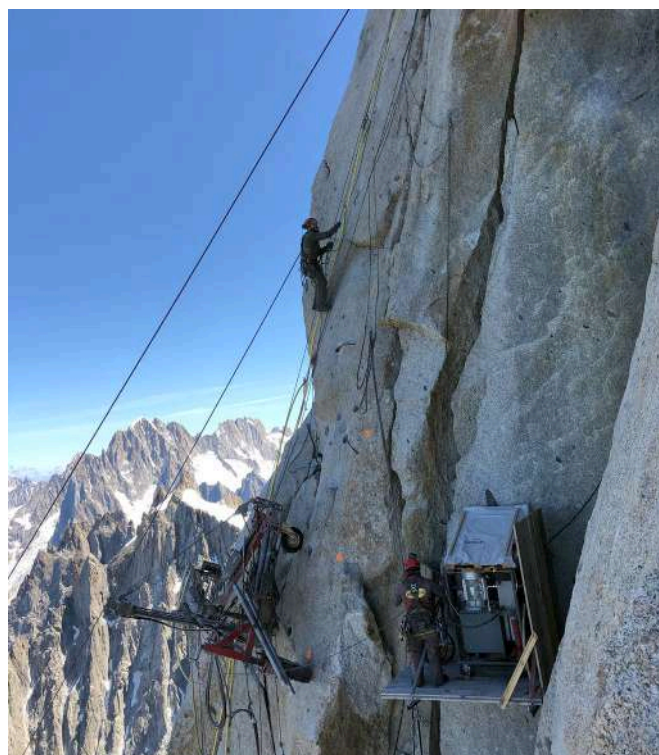
Outre son caractère sécuritaire, fondamental, l'intervention présentait également une dimension esthétique. Visible depuis l'arrivée du téléphérique, la face rocheuse se devait de présenter un aspect naturel malgré les opérations de forage nécessaires à l'installation des ancres. Les têtes d'ancrage ont donc été cachetées à l'aide d'un mortier, dont le coloris et l'apparence ont été spécifiquement mis au point pour s'intégrer aux lieux.
